バルク供給及び充てん設備に関する技術上の基準等の細目を定める告示の  
一部を改正する告示(案)に対する意見募集について (お知らせ)

# バルク貯槽の検査周期の見直し ～特に内面の検査について～

2021年11月4日  
経済産業省  
産業保安グループ<sup>o</sup>  
ガス安全室

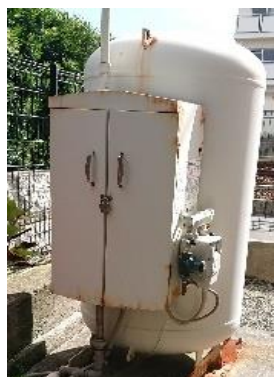
バルク貯槽全体

【塗装の劣化・腐食が確認されたバルク貯槽】

- ・ 腐食環境が厳しい沿岸地域に設置されたバルク貯槽の一部において腐食が確認された。
- ・ 沿岸地域から離れた地域に設置されたバルク貯槽においても、塗装の劣化は確認された。
- ・ 膜厚の測定箇所によっては、同じ貯槽においても他の箇所より150 $\mu$ m程度膜厚が薄い箇所が確認された。
- ・ 20年目検査を終え、再塗装が施されたバルク貯槽においては、再設置後、腐食が見受けられなかった。
